## ACTA No.24-2017

### ARTÍCULO II: INFORME TÉCNICO DAÑOS EN EL EDIFICIO TOBIÁS VARGAS

**Informe Técnico Evaluación de daños en Edificio Paseo de los Turistas, Sede del Pacífico. UTN**

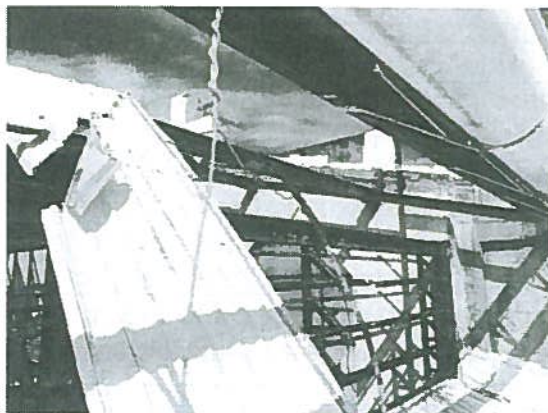
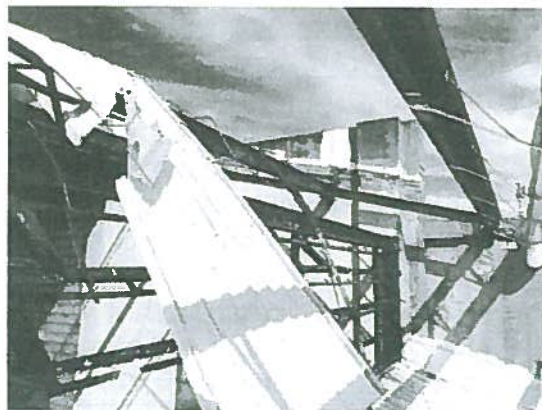
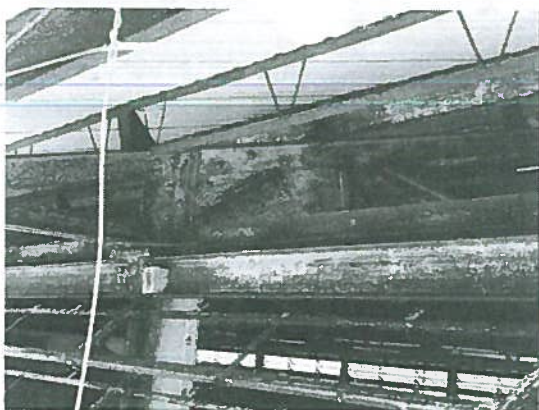
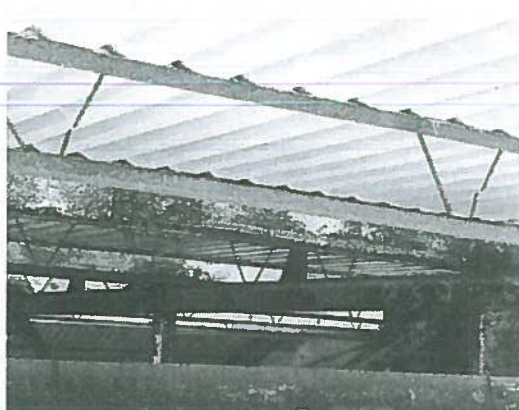
Descripción del daño a la estructura en Clavadores (nivel 5:) Como se muestra en las siguientes fotografías, el daño a la estructura de Clavadores de la cubierta es muy grave, todos los Clavadores están corroídos y **fallaron debido a las fuerzas a las que fueron sometidos producto de los vientos**, por lo que deben ser cambiados en su totalidad. El carácter de urgencia es tal, que tras la inspección NO se puede garantizar que la estructura soporte otro evento similar y es de suma importancia indicar que las vidas de quienes están bajo la estructura corren serio peligro.

Es de vital importancia que la administración actúe a la brevedad posible, ya que la integridad de la estructura está comprometida y no hay manera de asegurar cuánto tiempo puede soportar en las condiciones actuales.

Descripción de los Elementos Dañados por el evento: Dichos Clavadores están compuestos por dos angulares de 50 x 50 x 6.35 unidos entre sí por varillas de acero de 9,5 mm colocadas en V a cada 80 cm y van a todo lo largo de la nave principal. Esos Clavadores son de vital importancia para la estructura ya que no solo sirven para soportar la cubierta de techos, sino que también le dan rigidez al sistema de la estructura principal, haciendo que todos los marcos trabajen en conjunto, por lo que su pronta reparación es apremiante.

Recomendación para solucionar este problema: Todos los Clavadores corroídos deben ser sustituidos por nuevos Clavadores, los cuales deberán ser idénticos (construidos copiando los clavadores existentes) y colocarse junto a los clavadores existentes, a no más de 10 cm de la posición del clavador original, al aplicar esta técnica de reparación se pueden sustituir todos los clavadores sin tener que quitar la cubierta, lo que permite que el costo de la reparación sea menor y que se pueda seguir operando en el edificio parcialmente.

Estimación de Costo aproximado para esta actividad: Se estima que debe hacerse una reserva presupuestaria de 12.000.000,00 (doce millones de colones).

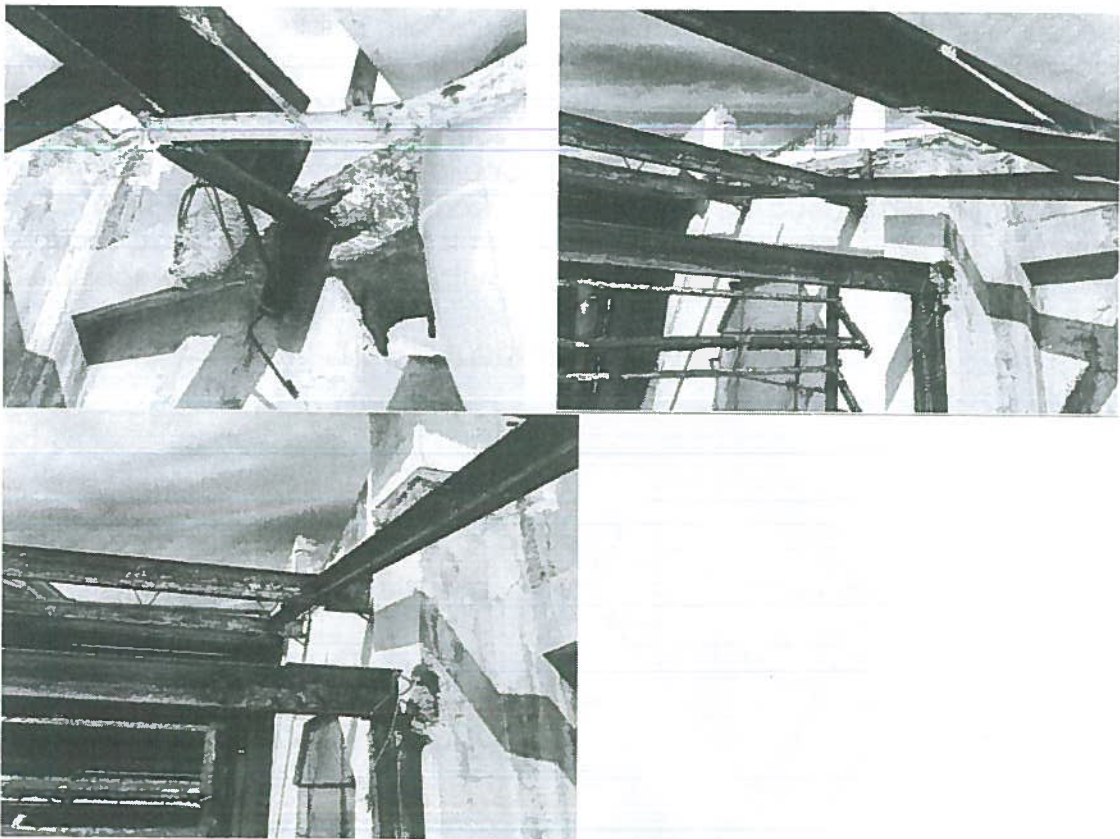
Descripción del daño a los Anclajes de la estructura con el edificio (nivel 5): Como se muestra en las siguientes fotografías, el daño a la estructura de anclajes (uniones) de la estructura es muy grave, todas las uniones o anclajes deben intervenir para resoldar, reforzar o proteger contra la corrosión, ya que corresponden a los puntos de apoyo de la estructura, muchos de ellos **fallaron debido a las fuerzas a las que fueron sometidos producto de los vientos**, por lo que deben ser repararse en su totalidad. De la misma manera que los clavadores, estos elementos sufrieron daños tales, que NO se puede garantizar que la estructura soporte otro evento similar y también representan un riesgo a las vidas de quienes están bajo la estructura.

Descripción de los Elementos Dañados por el evento: Los anclajes está compuestos por placas de acero de 13 mm con soportes de varillas de acero de 9,5 mm colocadas como soportes.

Recomendación para solucionar este problema: Todos los anclajes corroídos deben ser sustituidos por nuevos, los cuales deberán ser similares a los existentes, lo mejor sería colocar un sistema de anclaje nuevo bajo los existentes de manera que le dan soporte, el anclaje debe hacerse mediante el uso de epóxico maxistick 580, adicionalmente los anclajes existentes deben lijarse para eliminar la mayor cantidad de corrosión, luego debe aplicarse CORROSTOP o ISOTROL para detener la corrosión y finalmente base y pintura anticorrosiva, al aplicar esta técnica de reparación se pueden sustituir todos los anclajes sin tener que quitar la cubierta, lo que permite al igual que en el caso de los clavadores, que el costo de la reparación sea menor.

Estimación de Costo aproximado para esta actividad: Se estima que debe hacerse una reserva presupuestaria de 6.000.000.<sup>00</sup> (seis millones de colones).

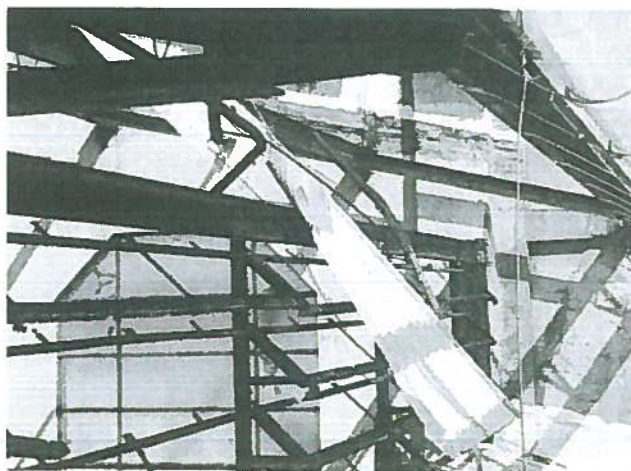
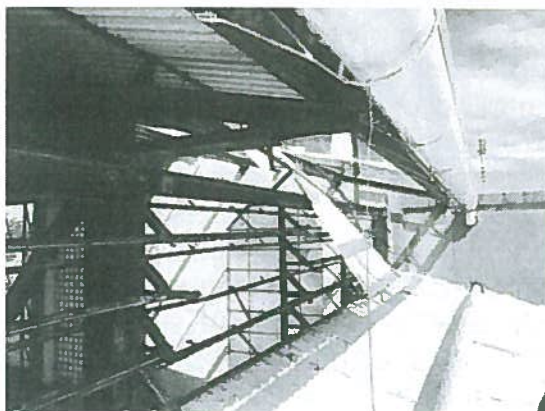
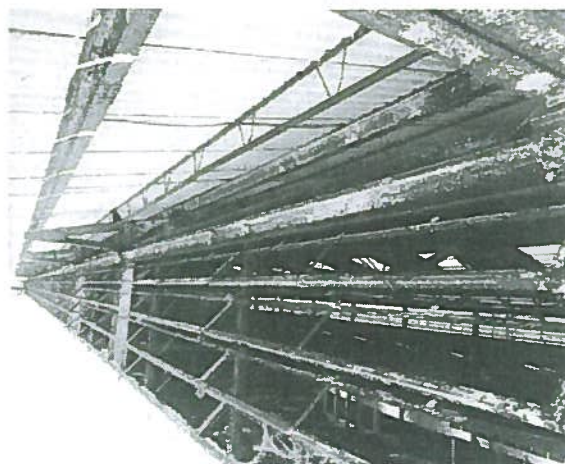
Daño a las Estructuras de Soporte lateral de los Marcos de la Estructura Principal (Nivel 5): Como se muestra en las siguientes fotografías, el daño a los soportes laterales que dan unidad a la estructura de marcos de la nave principal es muy grave, toda la estructura falló y la que no lo hizo quedó a punto de hacerlo pero en general se puede afirmar que **fallaron debido a las fuerzas a las que fueron sometidas producto de los vientos** y a la corrosión que presentan, por lo que deben de repararse en su totalidad. De la misma manera que los clavadores, estos elementos sufrieron daños tales que NO se puede garantizar que la estructura soporte otro evento similar y también representan un riesgo a las vidas de quienes están bajo la estructura.

Descripción de los Elementos Dañados por el evento: Los soportes laterales son el grupo de tubos dispuestos en forma de celosías que cumplían un múltiple propósito, a saber, actuar como parasoles, ventilar el edificio y de elemento de unión entre los marcos principales de la estructura, este último es el más importante de los propósitos de esta estructura, ya que permite que en caso de fuerzas del viento o de sismo, todos los marcos de acero de la estructura principal trabajen en conjunto. Actualmente están compuestos de tubos corroídos de 50 x 50 mm de calibre desconocido (la corrosión no permite determinarlo con certeza).

Recomendación para solucionar este problema: Todas las estructuras laterales corroídas deben ser sustituidas, debe construirse una viga americana que sustituya estas estructuras y que asegure la unión entre los marcos de acero de la nave principal, deben construirse copiando los marcos de acero de la nave principal, es decir, en angular de 75 x 75 6,35 mm con placas de acero de 6,35 mm de espesor en las uniones, este trabajo puede realizarse sin tener que quitar la cubierta, lo que permite al igual que en el caso de los otros trabajos, que el costo de la reparación sea menor.

Estimación de Costo aproximado para esta actividad: Se estima que debe hacerse una reserva presupuestaria de 40.000.000.<sup>00</sup> (cuarenta millones de colones).

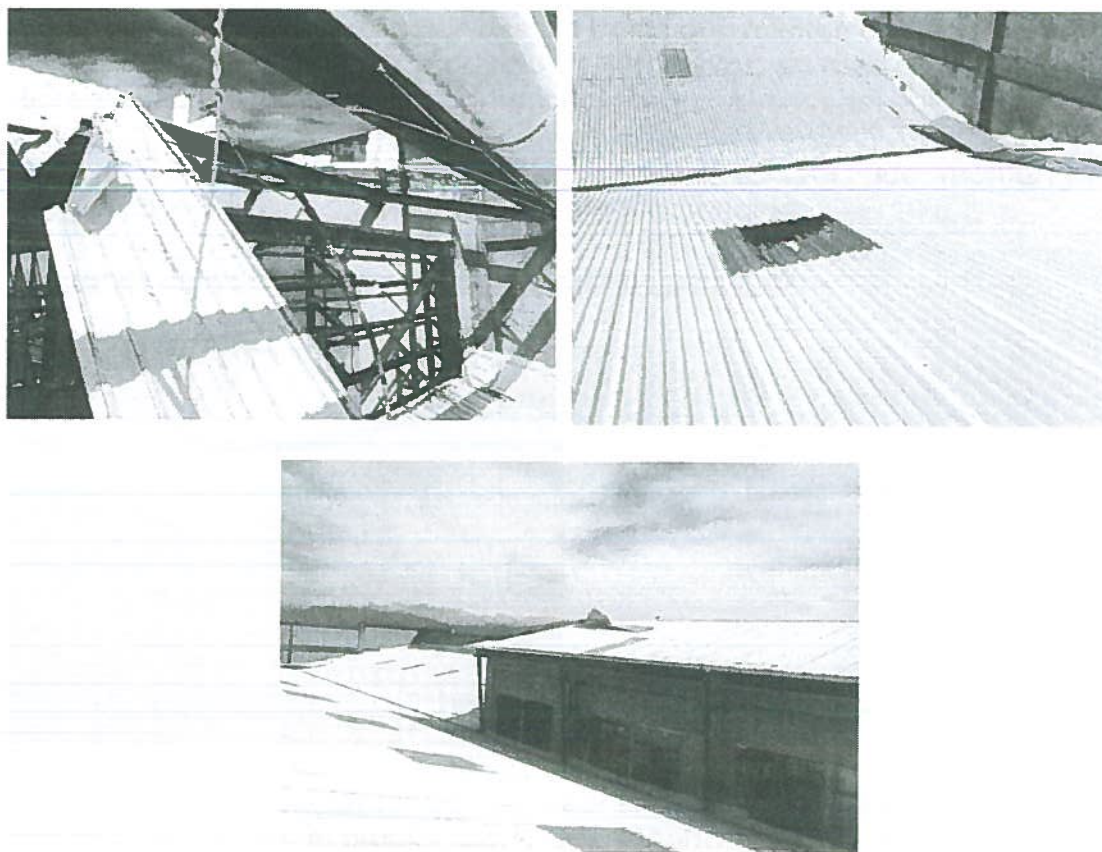
Descripción de daños a la Cubierta de Techos de la Estructura Principal (Nivel 5): Como se muestra en las siguientes fotografías, el daño a la cubierta abarca desde láminas rectangulares esmaltadas como láminas de policarbonato transparente, las cuales deben ser sustituidas por completo, pero además hay láminas que requieren que sean reatornilladas a los clavadores. Estas láminas se

desprendieron y **fallaron debido a las fuerzas a las que fueron sometidas producto de los vientos** y a corrosión que presentan los clavadores que apenas las sostienen. Es de suma importancia que se atienda el problema de los clavadores antes de iniciar con la reparación de la cubierta. Está claro que estos elementos sufrieron daños tales que NO se puede garantizar que la estructura soporte otro evento similar y también representan un riesgo a las vidas de quienes están bajo la estructura, se adjunta una foto de algunas láminas sueltas que todavía están en el techo y que deben bajarse para que el viento no las lance a la calle y puedan herir a algún peatón, se recomendó a los encargados de la Sede (Clever Araya y Fabio) que debía actuarse con prontitud respecto al tema de bajar los materiales sueltos que todavía están en el techo.

Descripción de los Elementos Dañados por el evento: Las láminas dañadas en la nave principal se dividen en dos grupos, a saber, láminas rectangulares esmaltadas y láminas de policarbonato. El trabajo principal en este caso es la sustitución de al menos 100 m<sup>2</sup> de cubierta de techos y el reatornillado de TODAS

las láminas de la nave principal a los nuevos clavadores. Adicionalmente, la sustitución de TODAS las láminas de policarbonato que se dañaron en el evento.

Recomendación para solucionar este problema: Todas las láminas dañadas deben sustituirse por nuevas y debe reatornillarse la totalidad de las láminas existentes a los nuevos clavadores construir. Está claro que deben colocarse los nuevos clavadores primero.

Estimación de Costo aproximado para esta actividad: Se estima que debe hacerse una reserva presupuestaria de 7.000.000.<sup>00</sup> (siete millones de colones).

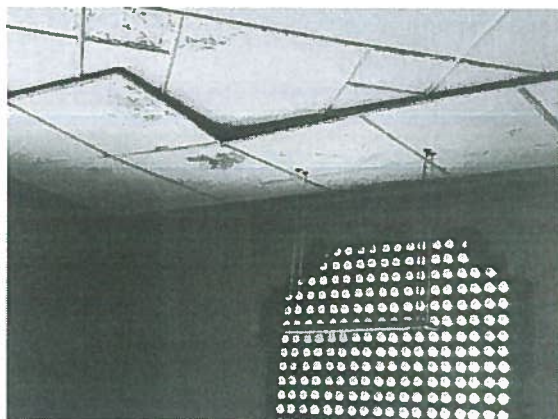
Descripción de daños en los cielos de la Nave Principal (Nivel 4): Como se muestra en las siguientes fotografías, el daño a los cielos se generó en una de las partes que tienen ventilación directa por lo que **fallaron debido a las fuerzas a las que fueron sometidas producto de los vientos**, en este caso el daño NO representa un riesgo directo a la integridad de los usuarios del edificio por lo que se le asignó un grado de urgencia de intervención de nivel 4, aún así de producirse un evento similar no se puede garantizar que mantenga su integridad, por lo que su reparación debe ser atendida.

Descripción de los Elementos Dañados por el Evento: En apariencia, en este caso solo debe reforzarse el emplastillado que soporta el cielo y debe repintarse, lo complejo de este trabajo reside en reparar sin dañar las láminas del cielo existente.

Recomendación para solucionar este problema: Debe retirarse parte de las láminas con mucho cuidado, se debe reparar la estructura de soporte (que se asume de madera) y se debe reatornillar las láminas de cielos que se hayan removido. Finalmente debe pintarse todo de nuevo de color blanco.

Estimación de Costo aproximado para esta actividad: Se estima que debe hacerse una reserva presupuestaria de 1.200.000.<sup>00</sup> (un millón doscientos mil colones).

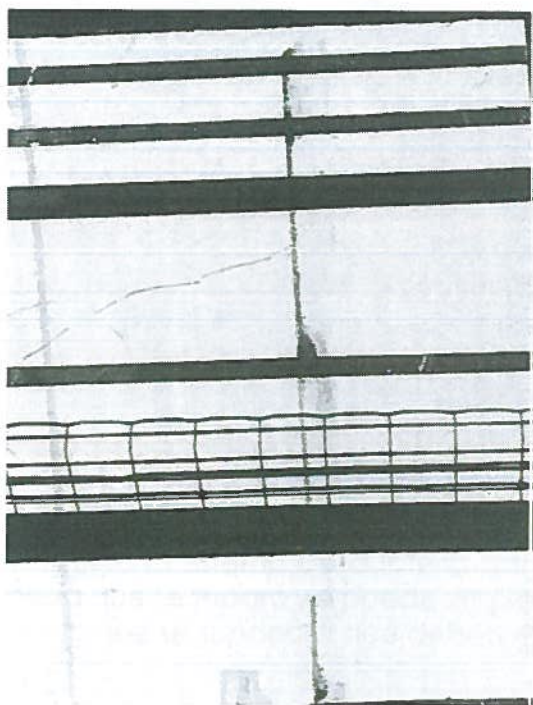
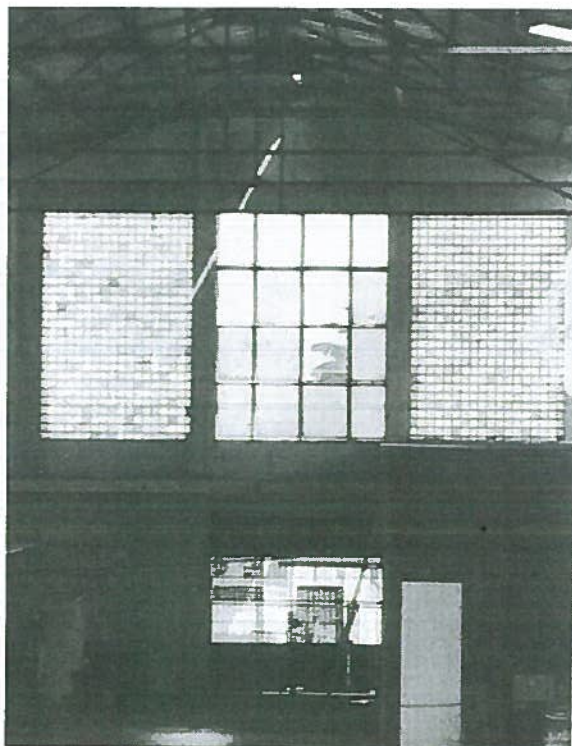
Descripción de daños en las ventanas de la Nave Principal (Nivel 3): Como se muestra en las siguientes fotografías, el daño las ventanas se generó en fachada frontal del edificio que recibió mucha de la fuerza del viento, por lo que se puede afirmar con certeza que **fallaron debido a las fuerzas a las que fueron sometidas producto de los vientos**, en este caso el daño NO representa un riesgo directo a la integridad de los usuarios del edificio ya que cuentan con película de seguridad por lo que se le asignó un grado de urgencia de intervención de nivel 2, aún así de producirse un evento similar no se puede garantizar que no sigan quebrándose. Adicionalmente, en la fachada posterior se quebraron varias de las ventanas del ventanal principal, estas NO cuentan con película de seguridad y SI representan un riesgo mayor para la integridad de las personas, por lo que se le asignó un grado de urgencia de intervención de nivel 3, lo recomendable sería sustituir todas las ventanas de este ventanal por vidrios con película de seguridad.

Descripción de los Elementos Dañados por el evento: En este caso solo debe sustituirse el vidrio dañado pero colocando película de seguridad en todos los vidrios de manera que se asegure que en un evento similar no caerán vidrios a la acera.

Recomendación para solucionar este problema: Debe retirarse todo el vidrio dañado y colocar vidrio nuevo con película de seguridad.

Estimación de Costo aproximado para esta actividad: Se estima que debe hacerse una reserva presupuestaria de 3.700.000.<sup>00</sup> (tres millones setecientos mil colones).

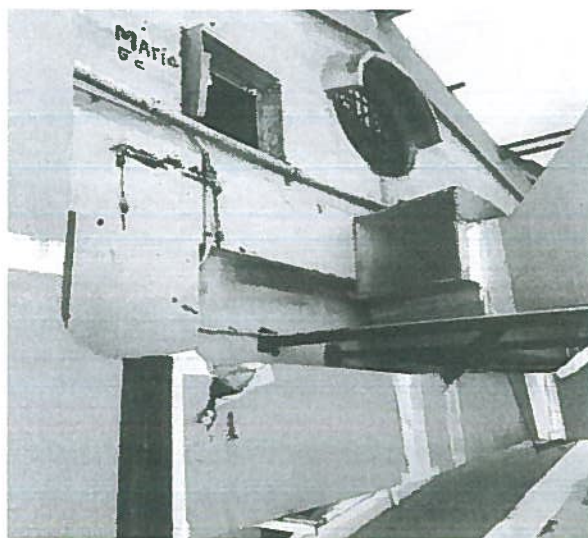
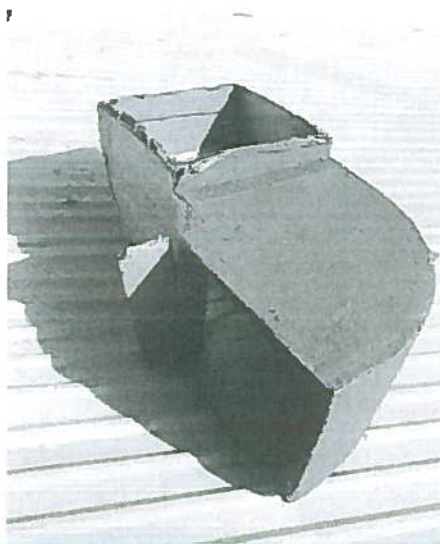
Descripción de daños en los ductos del Salón de Actos (Nivel 2): Como se muestra en las siguientes fotografías, el daño en los ductos del aire acondicionado principal también son consecuencia del viento, en este caso, el daño NO representa un riesgo directo a la integridad de los usuarios del edificio, por lo que se le asignó un grade de urgencia de intervención de nivel 2, pero es importante recalcar que esto inutiliza todo el sistema de aire acondicionado del salón y que de no repararse los daños al sistema pueden extenderse.

Descripción de los elementos Dañados por el evento: En este caso solo debe sustituirse el sistema de ductería dañada, no está claro si puede reutilizarse la pieza que se separó y si puede simplemente parcharse el ducto que se agujereó por lo que se supondrá que deben ser remplazados.

Recomendación para solucionar este problema: Deben Sustituirse los ductos dañados por nuevos.

Estimación de Costo aproximado para esta actividad: Se estima que debe hacerse una reserva presupuestaria de 800.000.<sup>00</sup> (ochocientos mil colones)

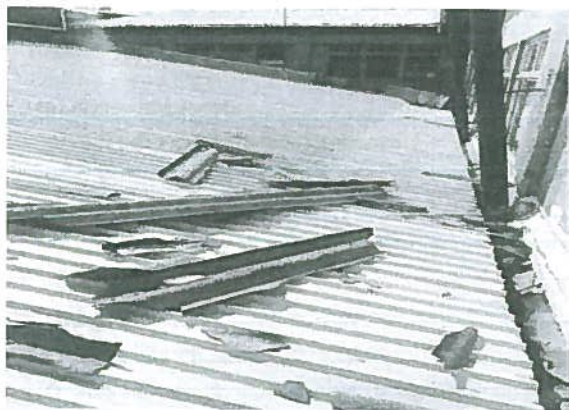
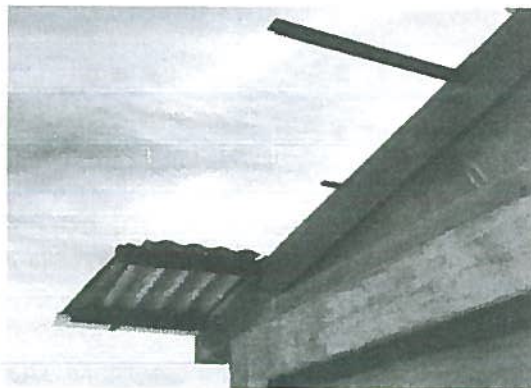
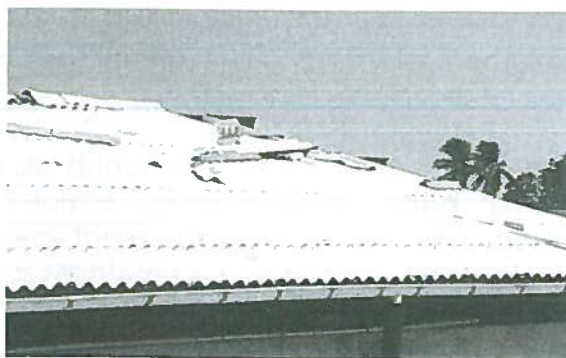
Descripción de daños a la Cubierta de Asbesto-cemento del Salón de Actos (Nivel 4): Como se muestra en las fotografías, el daño a la cubierta del Salón de Actos presenta un problema diferente al de las láminas de la nave principal, ya que el material de esta cubierta ya NO SE ENCUENTRA EN EL MERCADO, debido a que es cancerígeno y no se produce más. Con esto se cuenta, aunque el evento no dañó la totalidad de la cubierta, con solo haber dañado una parte se hace necesario cambiarlo TODO ya que es imposible combinar los techos que existen actualmente en el mercado con el producto que tiene la cubierta actualmente, que sean reatornillados a los clavadores. Estas láminas de asbesto-cemento se quebraron o desprendieron debido a las fuerzas a las que fueron sometidas producto de los vientos, adicionalmente el problema se agrava ya que los cielos nuevos del salón principal son de Gypsum y si se presentan lluvias se perderá por completo y deberá construirse de nuevo también.

Descripción de los elementos Dañados por el evento. La cubierta está compuesta por láminas onduladas de asbesto-Cemento deben

Recomendación para solucionar este problema: Deben sustituirse todas las láminas de asbesto-cemento por láminas de HG calibre #26 esmaltado, ya que no pueden hacerse transiciones entre este tipo de láminas y ante la imposibilidad de obtener nuevas láminas de asbesto-cemento.

Estimación de Costo aproximado para esta actividad: Se estima que debe hacerse una reserva presupuestaria de 8.600.000.<sup>00</sup> (ocho millones seiscientos mil colones) .
